**PLIEGO DE CONDICIONES TÉCNICAS QUE HA DE REGIR
EL PROCEDIMIENTO PARA LA CONTRATACIÓN DE
ACTUACIONES EN VARIAS CUBIERTAS DE LOS
POLIDEPORTIVOS GESTIONADOS POR LOGROÑO
DEPORTE, S. A.**

El presente pliego tiene por objeto la CONTRATACIÓN DE ACTUACIONES EN VARIAS CUBIERTAS DE LOS POLIDEPORTIVOS GESTIONADOS POR LOGROÑO DEPORTE, S. A..

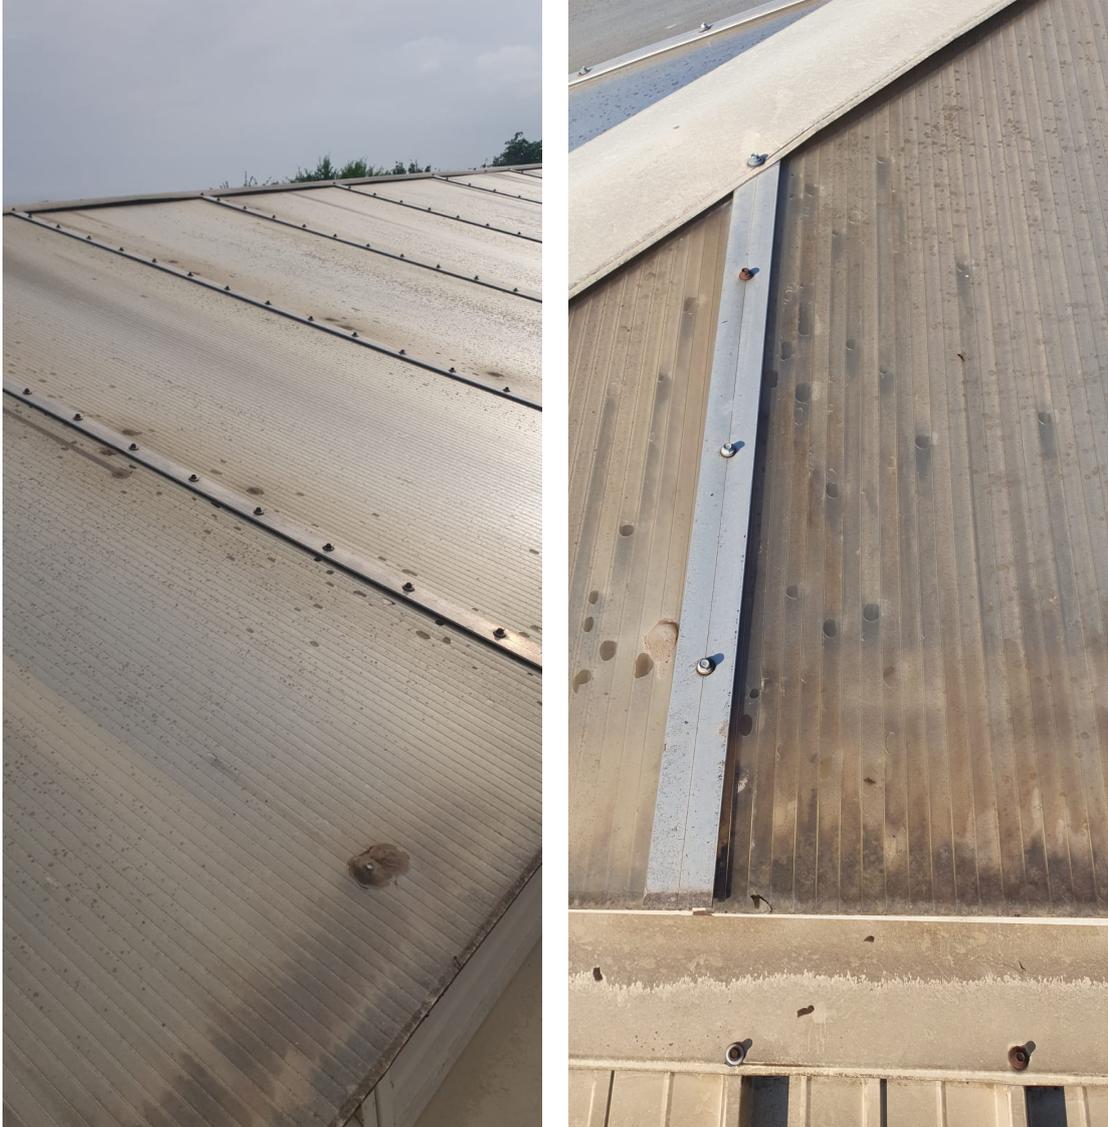
Se debe sustituir la cubierta de policarbonato del lucernario existente muy dañada por las sucesivas granizadas acontecidas con el paso de los años y que han terminado afectando a la capa interior, causando goteras recurrentes en el recinto.

A continuación, se muestran dos imágenes del estado actual de los mismos donde se aprecia el deterioro existente en ellos.

Los trabajos a realizar consisten en el desmontaje de unos 150 m² de placas de poliéster simple de los lucernarios existentes, gestionando los residuos generados en las operaciones de forma adecuada, llevándolos a vertedero controlado de acuerdo con la reglamentación vigente.

Suministro e instalación de unos 150 m² de lucernario plano de policarbonato de 16 mm estructura RDC opal protegido contra rayos ultravioleta, incluidas grapas de sujeción de acero inoxidable atornilladas a las correas metálicas existentes y montaje.

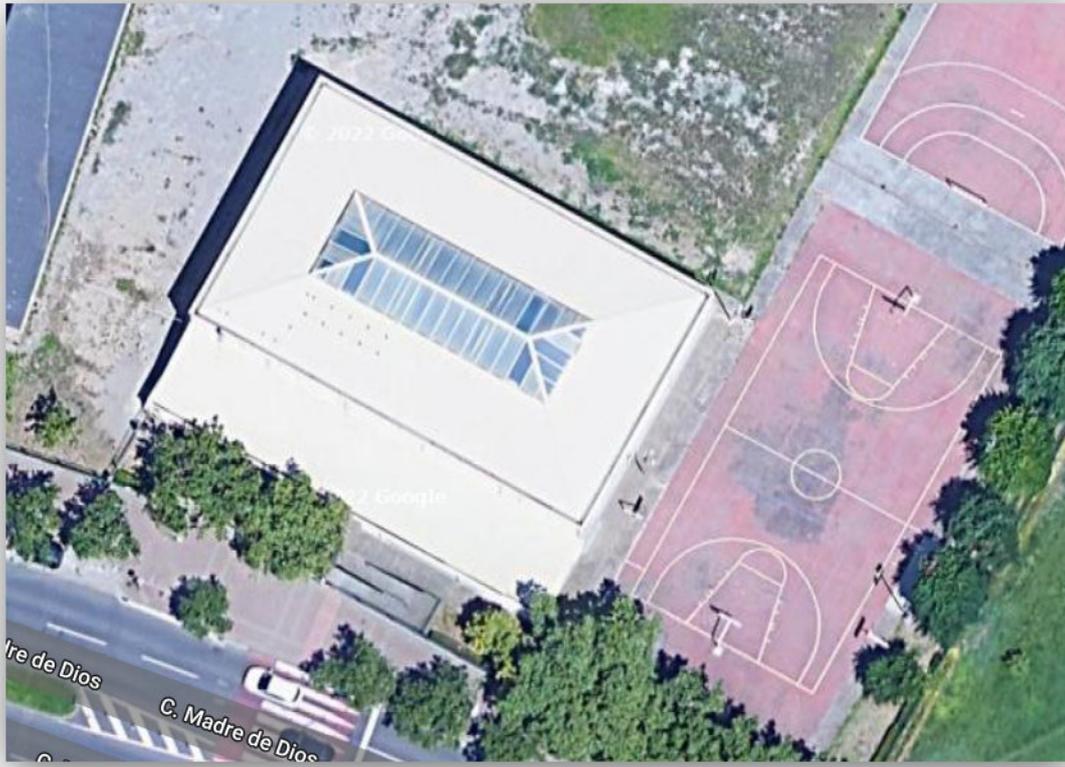
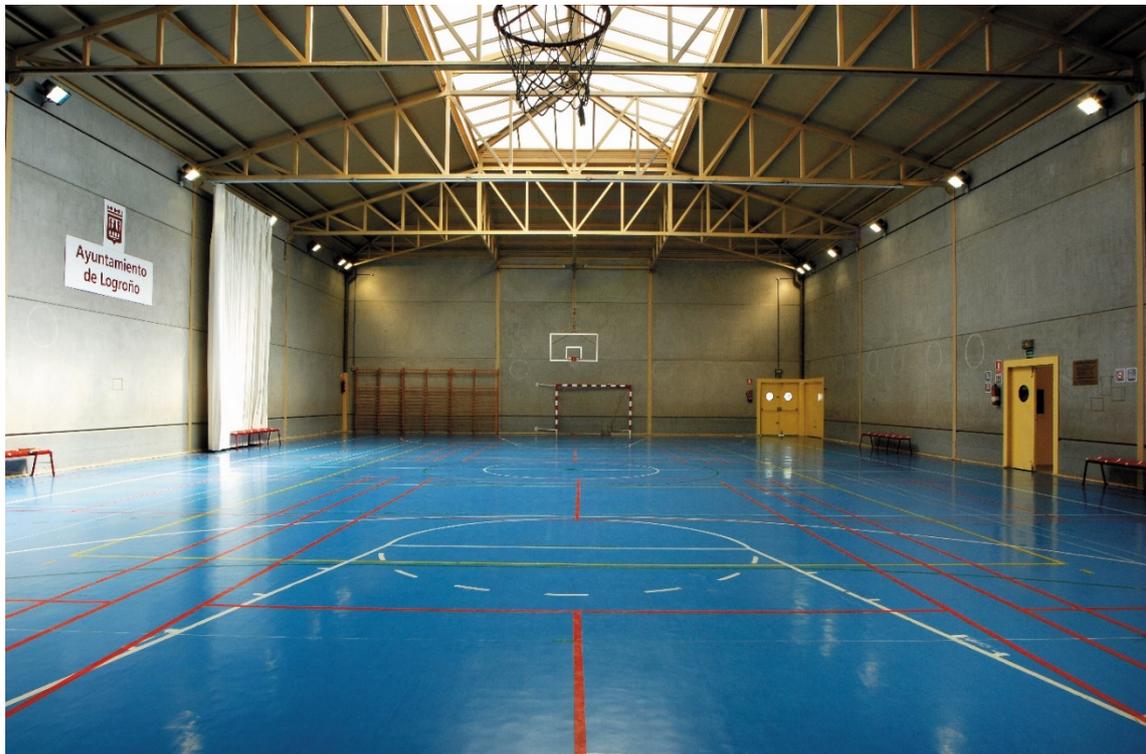
Dicho lucernario se encuentra ubicado longitudinalmente sobre la pista polideportiva interior lo que provoca goteras que se hacen peligrosas para la realización de los deportes que en el interior se realizan.

Seguidamente se da vista de planta de la ubicación del mismo en la cubierta de dicho polideportivo, junto con una vista interior de dicho centro.

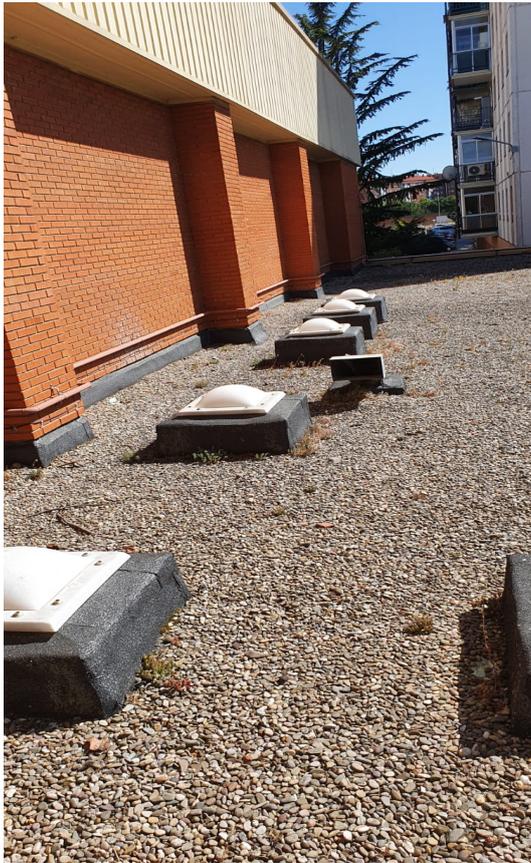
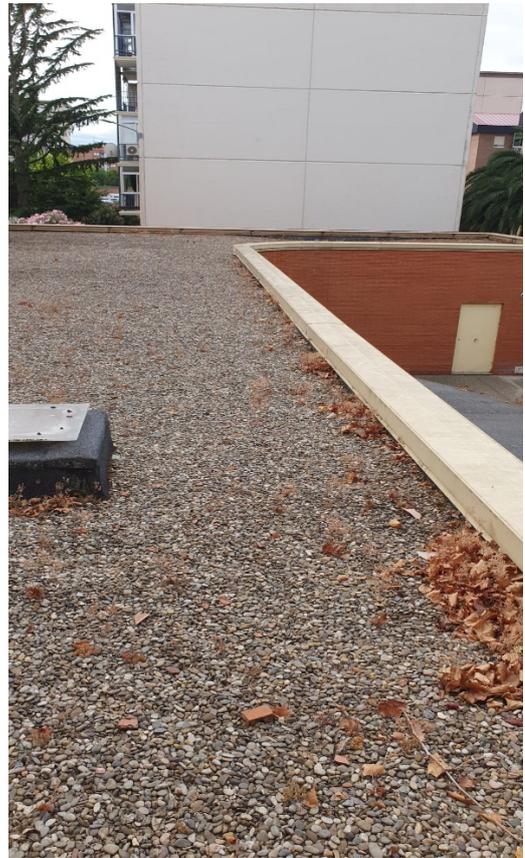
Este centro presenta problemas de estanqueidad en la denominada cubierta baja, en ella se producen filtraciones debidas a las inclemencias meteorológicas fundamentalmente en la zona de almacén interior, vestuarios y acceso a la instalación.

También se observa que se producen ciertas filtraciones por las claraboyas existentes debido a que con el paso del tiempo se han ido deteriorando.

Esta cubierta está formada fundamentalmente por gravilla y tela asfáltica como se observa en las fotos siguientes.

Los trabajos a realizar comprenden la sustitución de 11 claraboyas cuadradas existente de dimensiones 500 x 500 mm de luz de hueco, formadas por una cúpula exterior color hielo y una interior incolora fabricadas con poli metacrilato, zócalo de 300 mm de altura y 1'5 mm de espesor en chapa de acero prelacado poliéster blanco soldado.

Impermeabilización de 120 metros lineales de perímetros de 0'5 m de altura sobre obra de fábrica raseada y con medias cañas en la base compuesta por: imprimación con una dotación de 0'3 Kg/m²; dos láminas asfálticas, la primera a base de armadura de fibra de vidrio de 4 Kg/m² modelo 40 FV y la segunda con armadura de fibra de poliéster de 4 Kg/m² modelo 40/GP GRIS, autoprotegida con gránulos minerales adheridas entre sí y al soporte, incluida lámina de refuerzo en encuentro de cubierta con peto.

Retirada de 100 m² de gravilla y actual capa de aislamiento con recuperación para su posterior reutilización.

Desmontaje de 100 m² de impermeabilización de cubierta de láminas adheridas y retirada a vertedero autorizado.

Instalación de 100 m² de cubierta no transitable constituida por imprimación asfáltica Curidan o similar, lámina asfáltica de betún elastómero SBS Glasdan 30 P (tipo LBM-30-Fv) o similar, totalmente adherida al soporte con soplete, lámina asfáltica de betún elastómero SBS Esterdanplus 30 o similar, totalmente adherida a la anterior con soplete, sin coincidir juntas. Solución membrana GA-6 NBE-QB-90 y UNE 104-402/96

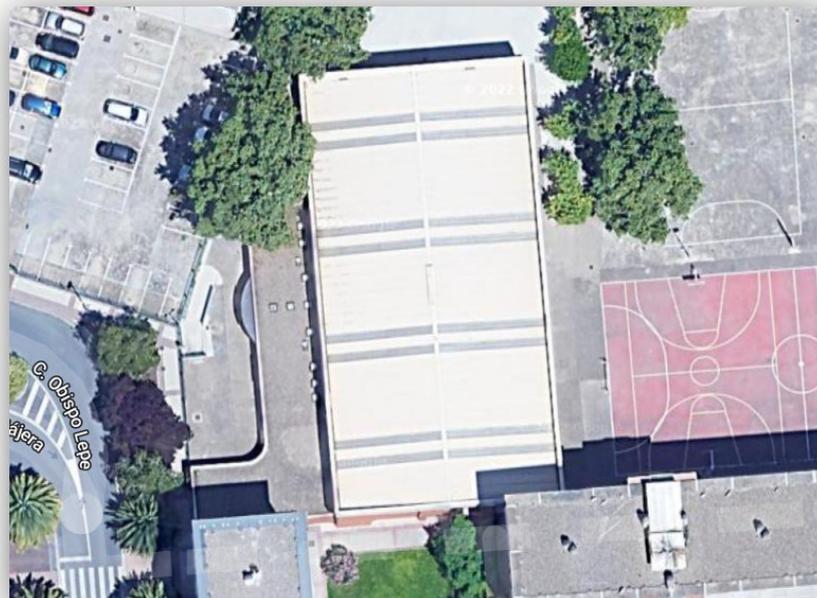
En la siguiente imagen de planta se observa la ubicación de dicha cubierta baja de actuación respecto al resto del edificio.

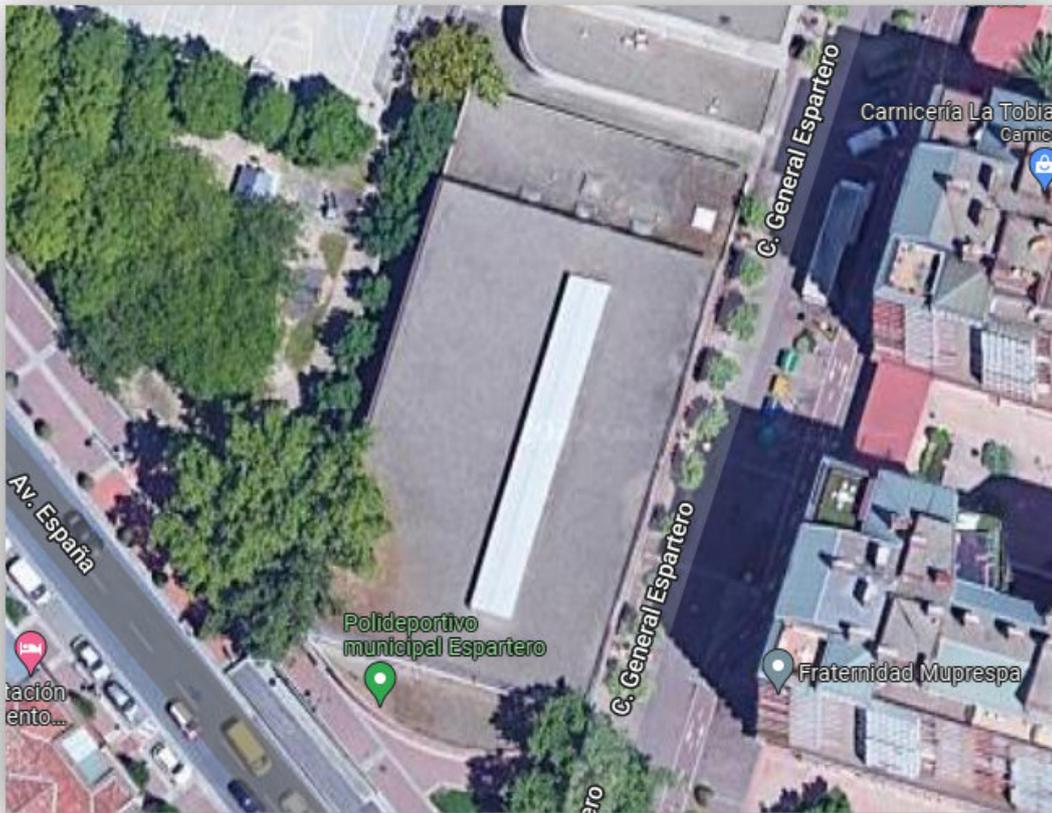
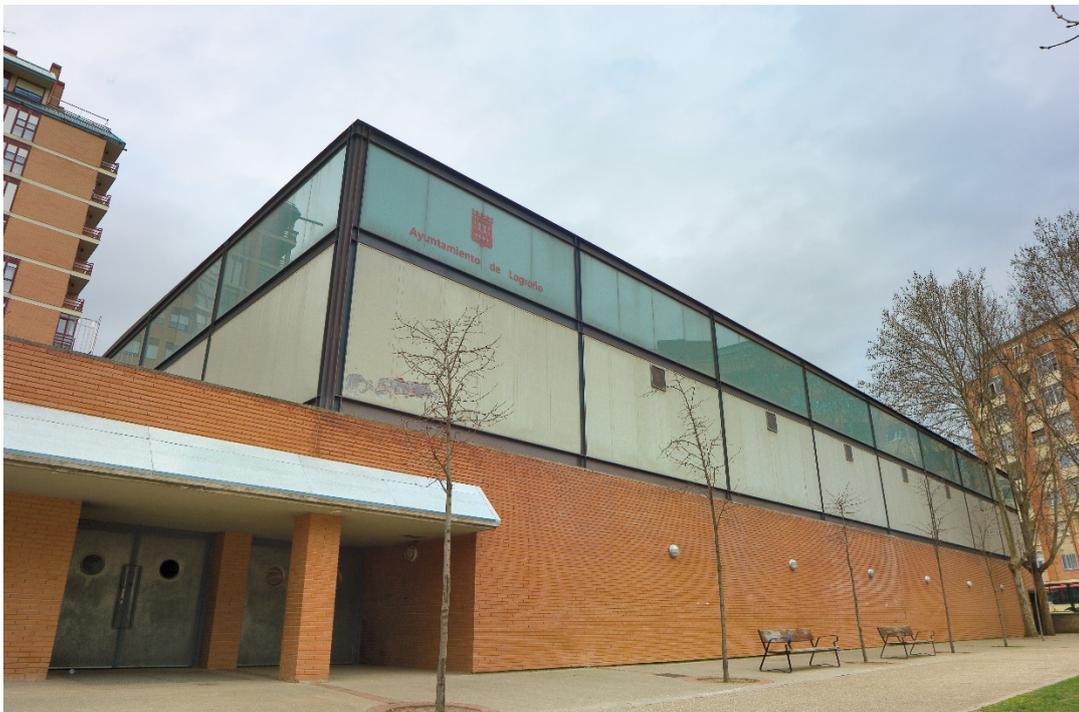
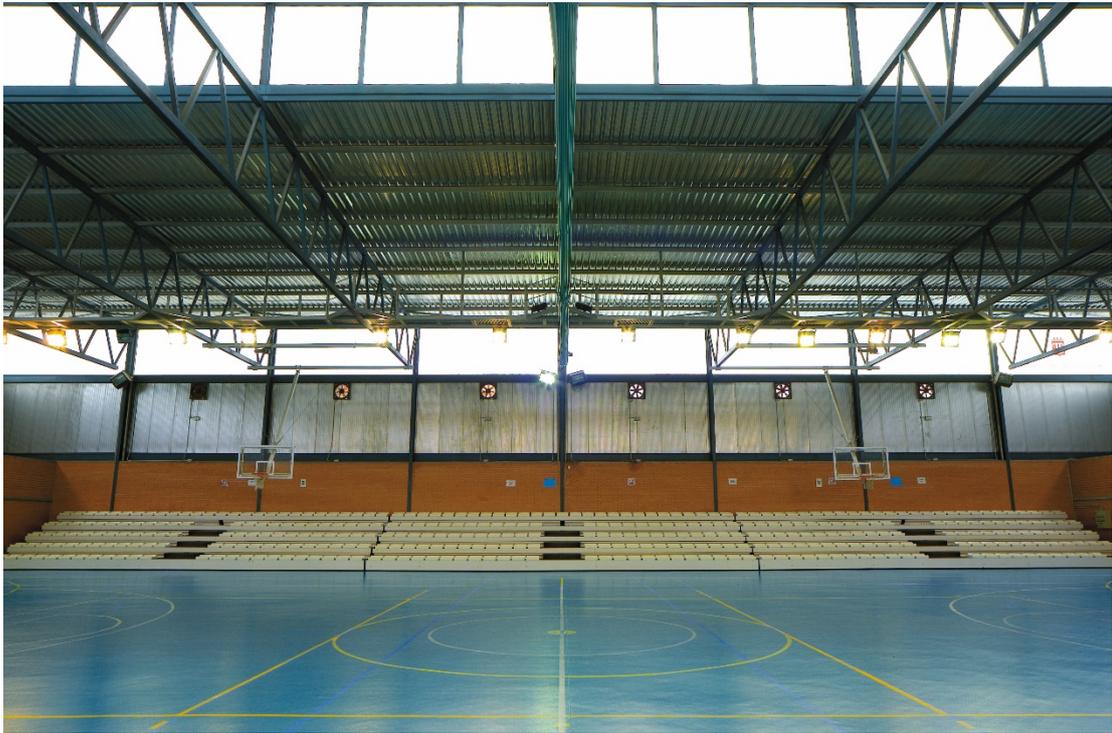
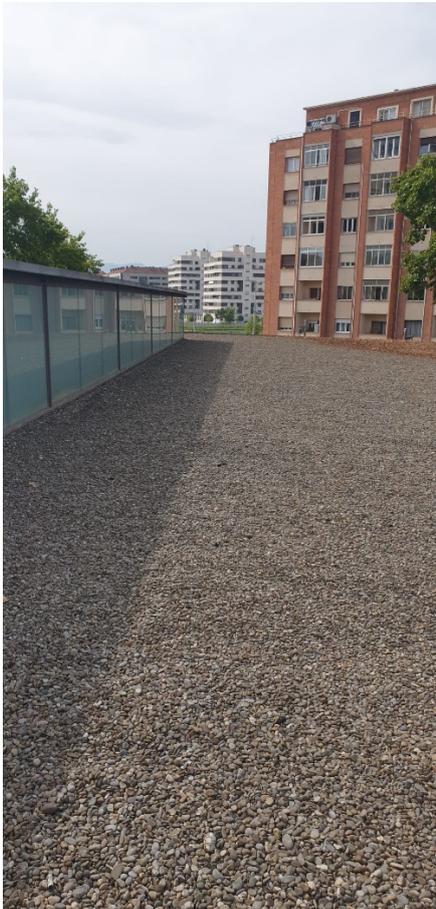
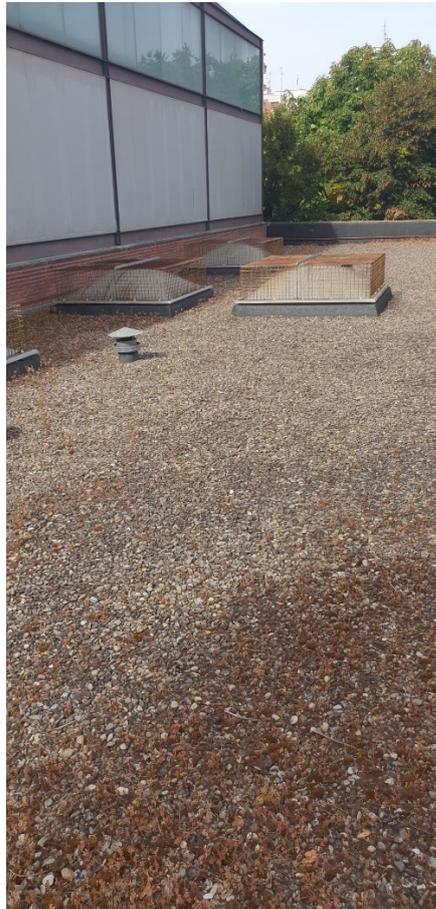
Como se observa en la imagen siguiente de planta el polideportivo General Espartero dispone de dos zonas de cubierta claramente diferenciadas una inferior a menor nivel y otra superior.

Con los años, igual que ocurre en el centro anterior la capa asfáltica existente en las mismas se encuentra deteriorada y se producen filtraciones en varias zonas: botiquines, vestuarios y puntos concretos de la pista.

Levantamiento de unos 136 m² en la cubierta alta y de 120 m² en la cubierta baja de grava y acopio de la misma para su posterior recolocación.

Desmontaje de la impermeabilización de cubierta de láminas adheridas existentes y retirada a vertedero autorizado, estimando una superficie de 136 m² en la cubierta alta y de 120 m² en la baja.

Instalación de 136 m² en la cubierta alta y 120 m² en la baja, de cubierta autoprottegida constituida por imprimación asfáltica y lámina bituminosa tipo LBM 50/H-Fp o similar, con tratamiento anti raíz totalmente adherida con soplete.

En caso de ser necesario, en ambas cubiertas, se deberá reconstruir con capa de mortero de arena y cemento la pendiente de hasta 4 cm de espesor.

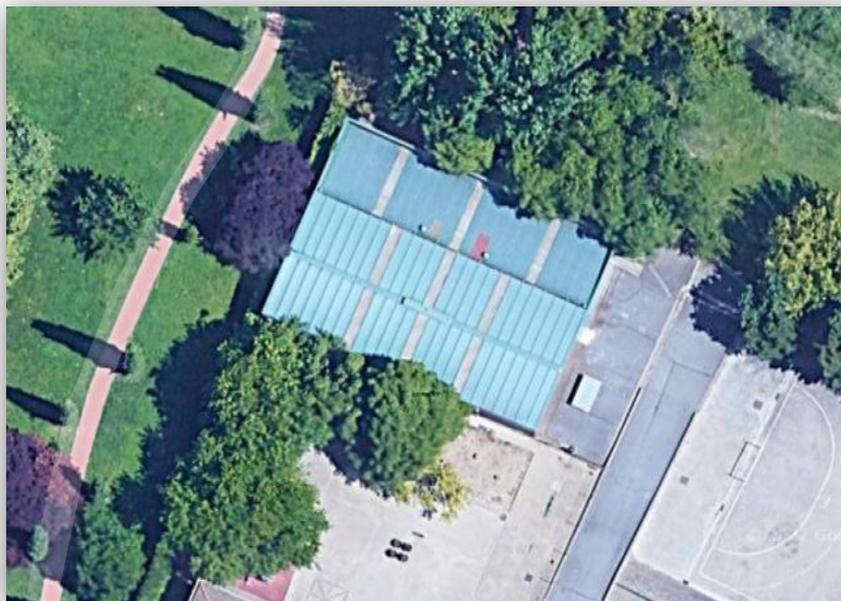
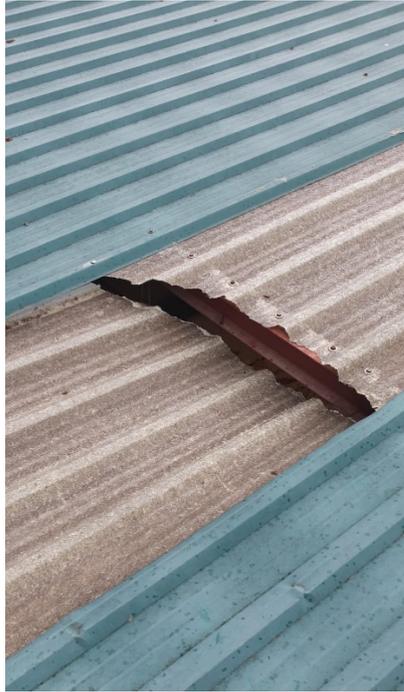
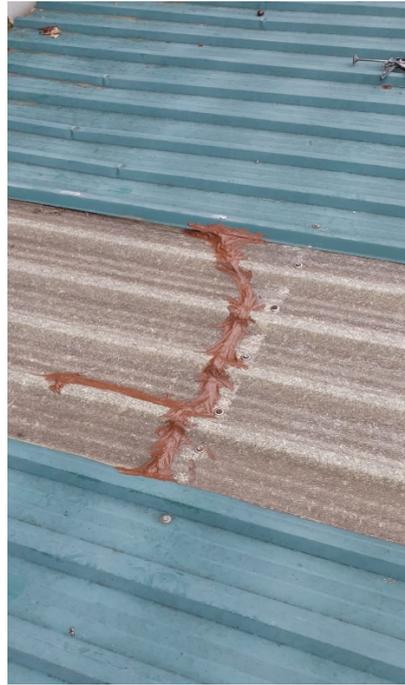
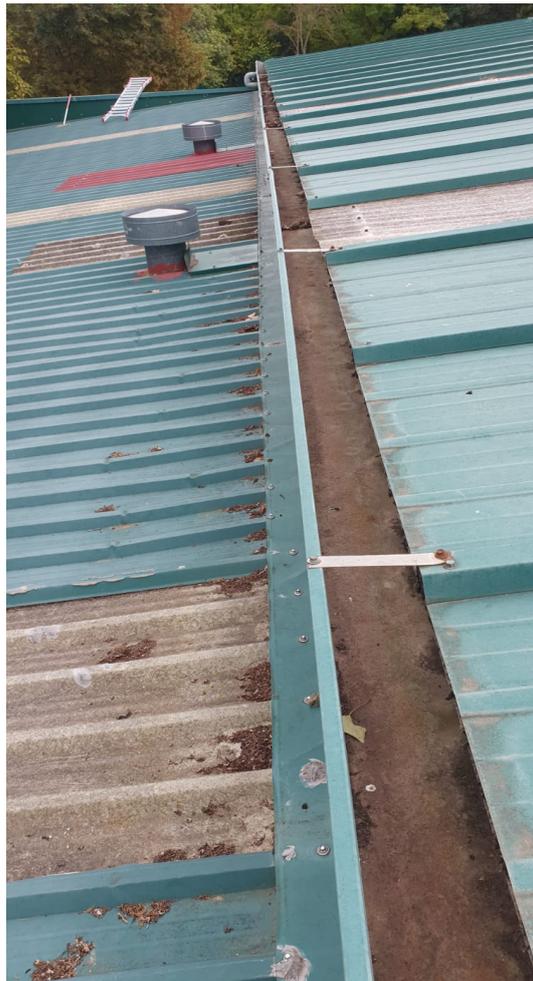
Como se observa en la imagen siguiente la cubierta de este polideportivo se encuentra compuesta por franjas translúcidas que con el paso del tiempo se han deteriorado hasta el punto de que prácticamente ya no se pueden reparar más, por tanto, se hace necesaria la sustitución de las mismas.

Los trabajos a realizar consisten en el desmontaje de 55 m² de lucernario existente realizado por medios manuales con transporte de material a vertedero autorizado.

Suministro y colocación de nuevo lucernario de poliéster translúcido similar al existente de 55 m².

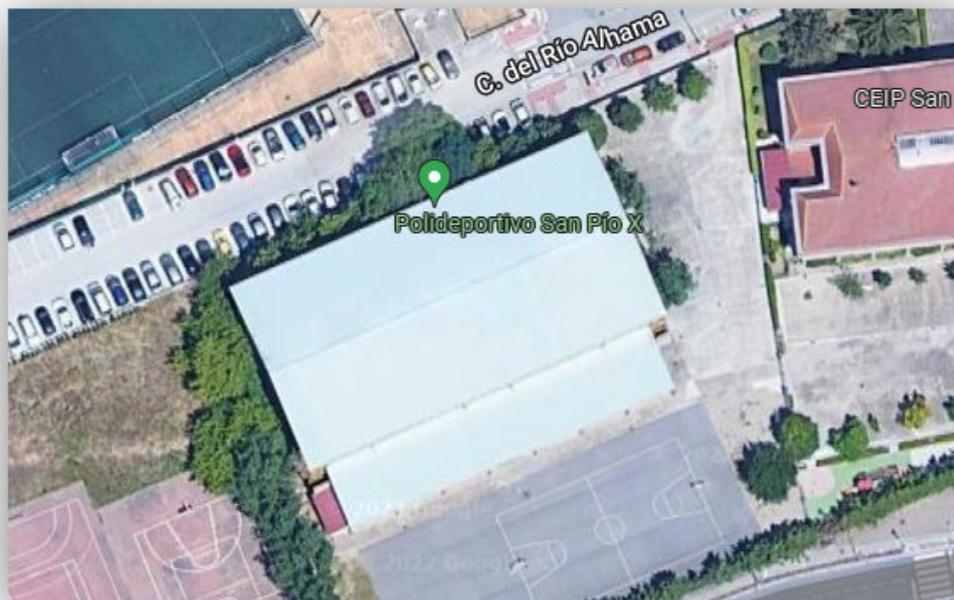
En este caso la reparación afecta a un paramento vertical, en concreto una zona de policarbonato translúcido que se encuentra en su fachada sur, que se encuentra dañada en su parte inferior por las rachas de aire intensas que a veces azotan la zona.

Los trabajos consistirían en el desmontaje de 32 m² de placas de poliéster simple de lucernarios existentes en fachada y retirada a vertedero autorizado.

Instalación de 32 m² de lucernario plano de policarbonato celular modular tipo Arcoplus modelo 6166 o similar, de 16 mm. de espesor con montante autoportante de aluminio en su color natural, fijado a la estructura metálica existente.

Remate perimetral de 23 metros lineales, fabricado con chapa prelacada de poliéster de color similar al existente con film pelable de 500 mm de desarrollo y 0'6 mm de espesor, incluido solapes, tornillos de sujeción, sellado de juntas y montaje.

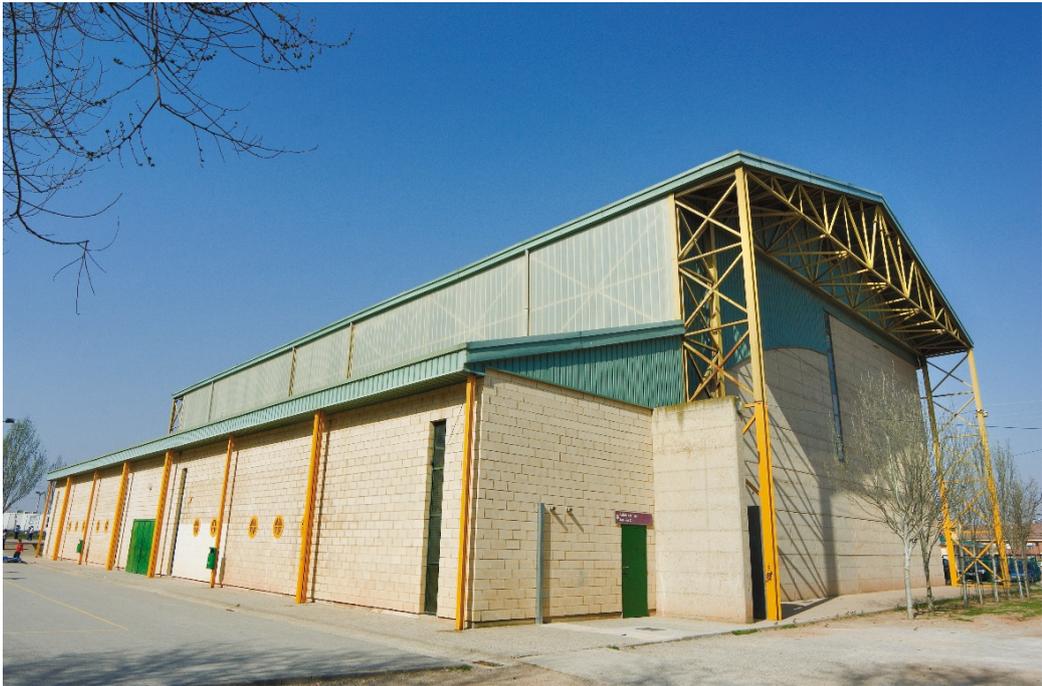
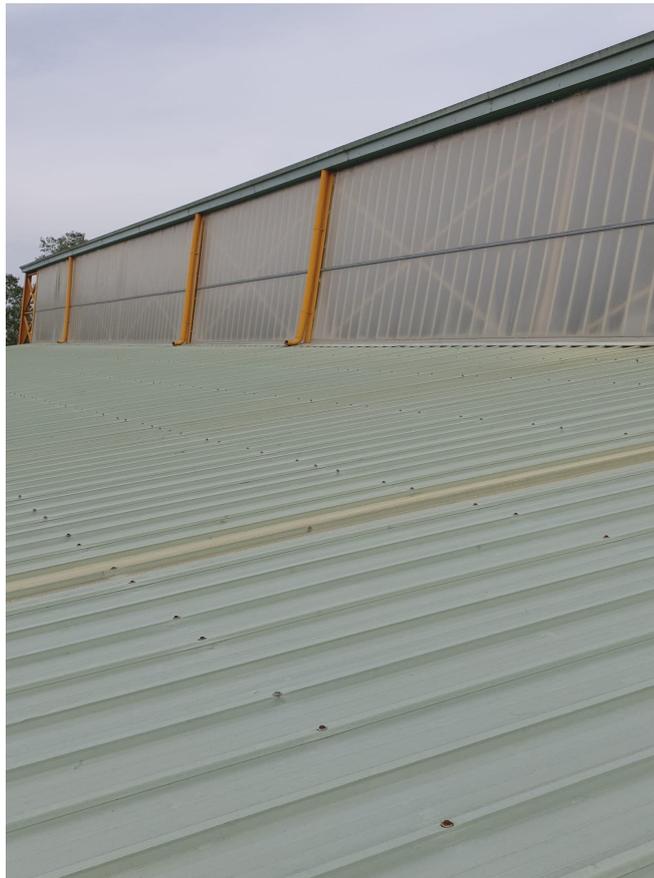
La parte a reparar es la correspondiente al primer paño situado más a la izquierda de la foto que se adjunta a continuación, afectando a un área aproximada de unos 32 m².
